Студијски програм: **ГРАЂЕВИНАРСТВО ДИПЛОМСКЕ АКАДЕМСКЕ СТУДИЈЕ**  
Modul: **КОНСТРУКЦИЈЕ**  
Година/Семестар: **I година / I семестар**  
Назив предмета (шифра): **БЕТОНСКИ МОСТОВИ (МОК1БМ)**  
Наставник : **В. Проф. Др Снежана Машовић**  
Наслов предавања: **Колапси мостова**  
Датум : 22.01.2024.

## Колапси мостова

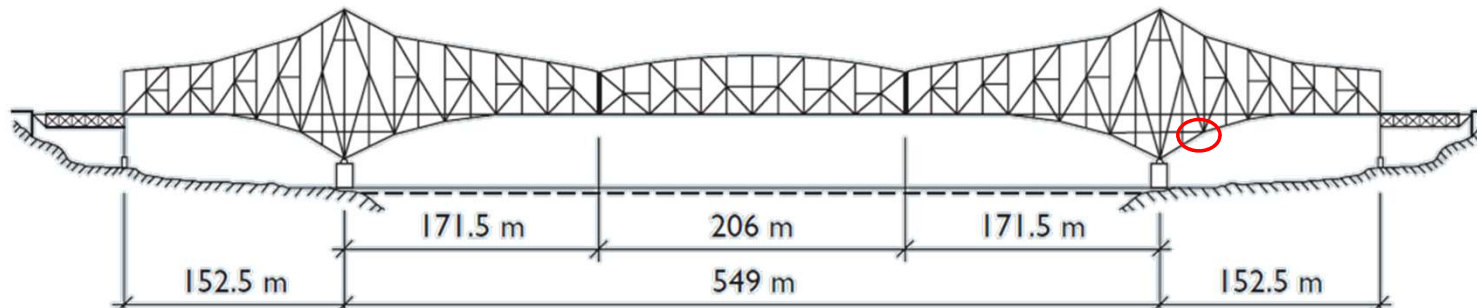
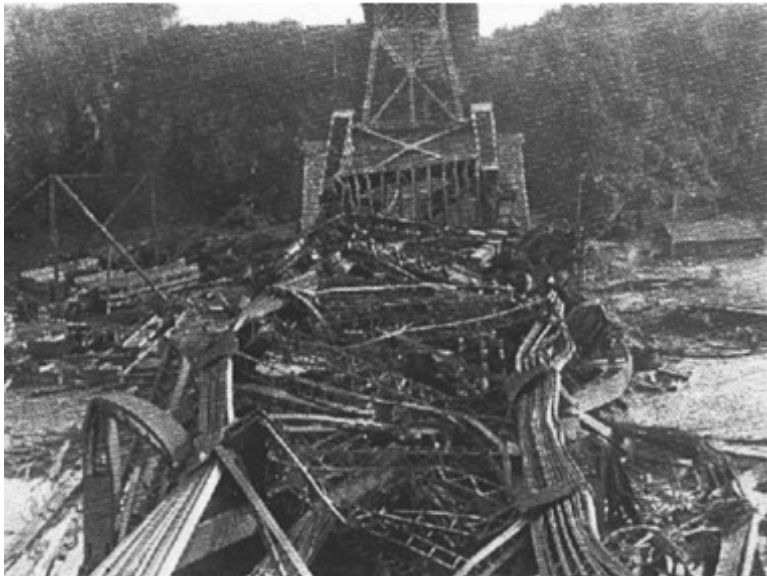
# Quebec Bridge 1907.

- Штапови Квебек моста су били састављени од правоугаоних елемената повезаних закивцима. Доњи притиснути појас обележеног сегмента се састојао од 4 паралелне челичне плоче дебљине 23.8mm повезане закивцима.
- Крајем августа, кад се конзола знатно прижала у средњем распону, пораст напона у притиснутим штаповима је изазвао извијање (ван равни решетке са 20mm на 57 mm).
- Иако је ова деформација износила око  $L/305$  ( $L$  дужина штапа решетке од 17.44 m) то је био знак да се нешто лоше може очекивати.
- Соопер упозорава да се прекине извођење док се не установе факта али извођач, Phoenix Bridge Company под притиско рокова наставља са померањем скеле за конзолно извођење у наредно поље.

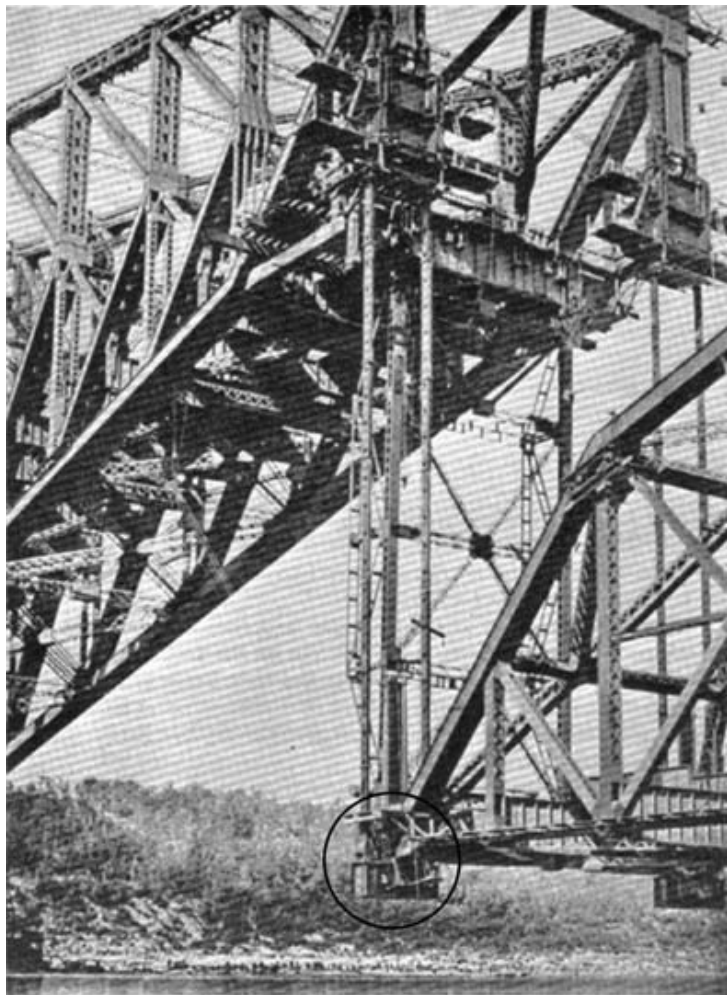
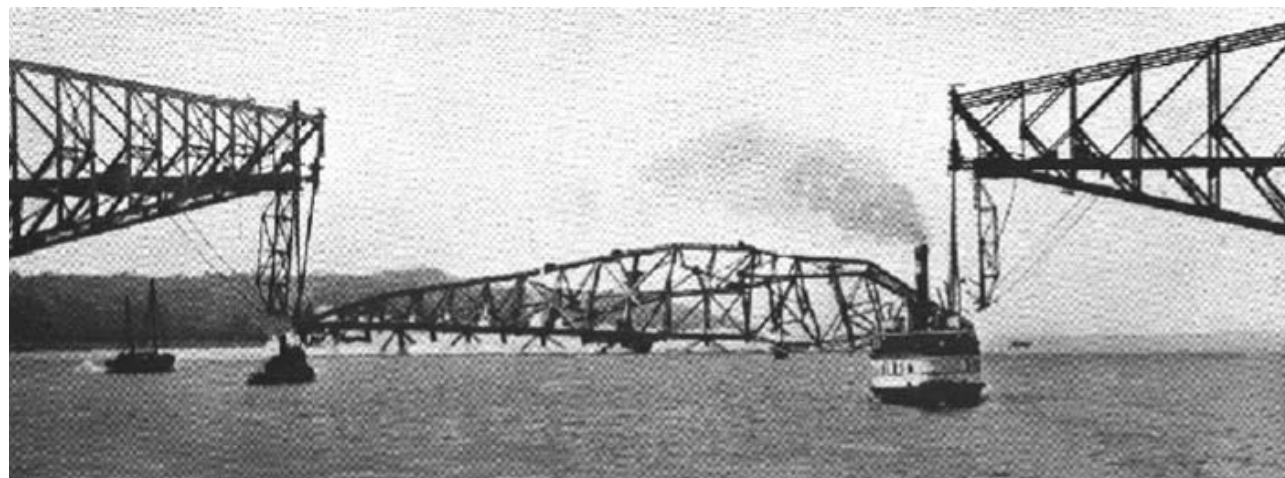
# 1916. Quebec Bridge

У средини средњег поља, уметнута преко 5000 тона тешка решетка (195м – дуга)

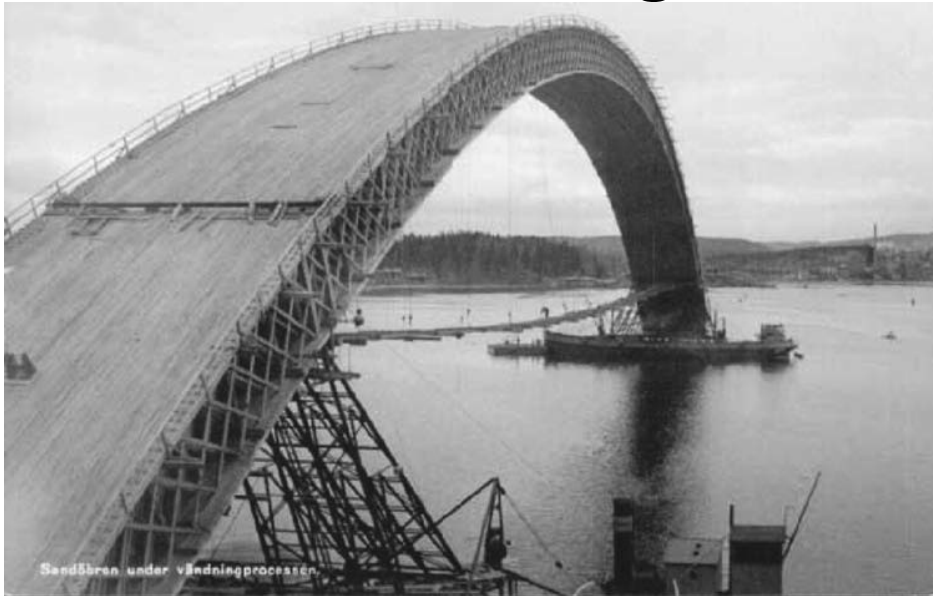
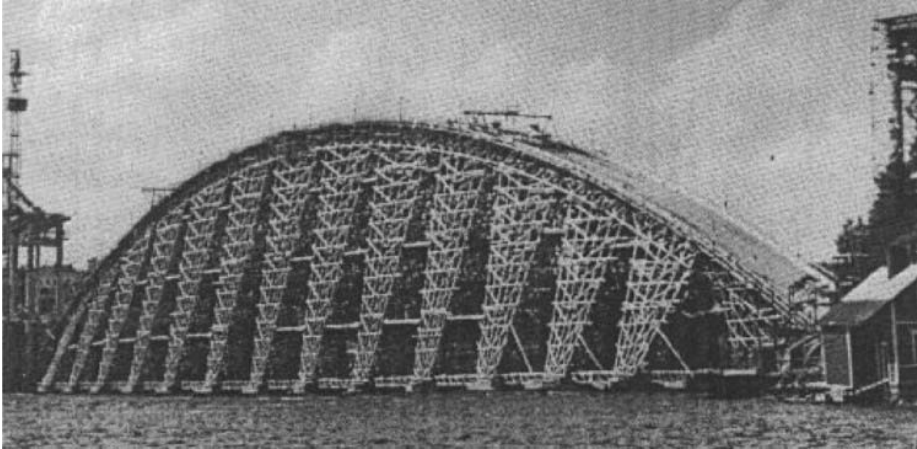
# Sandö Bridge -1939

- Професор С. Forssell сматра да је до рушења дошло услед бочне нестабилности изазване извијањем закованих дрвених фланши у скели лука.

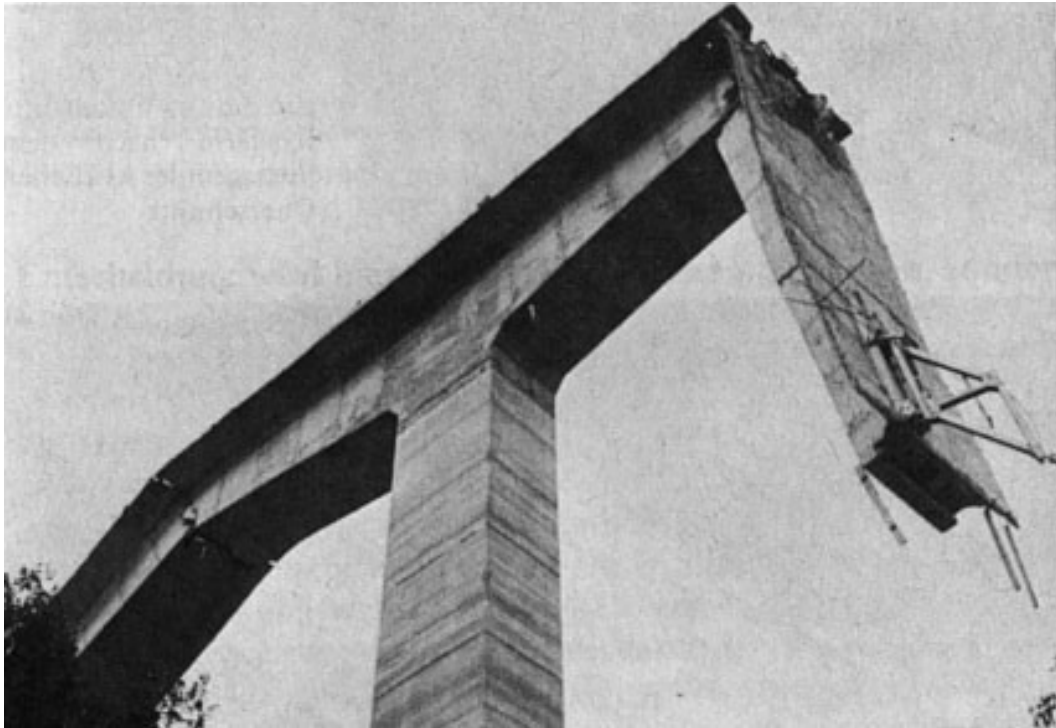
# Viadotto Cannavino bridge 1972.

- При извођењу Cannavino, дошло је преоптерећења покретне скеле на крају конзоле пре него што су каблови претходног сегмента ињектирани, што је довело до и кртог лома бетона.

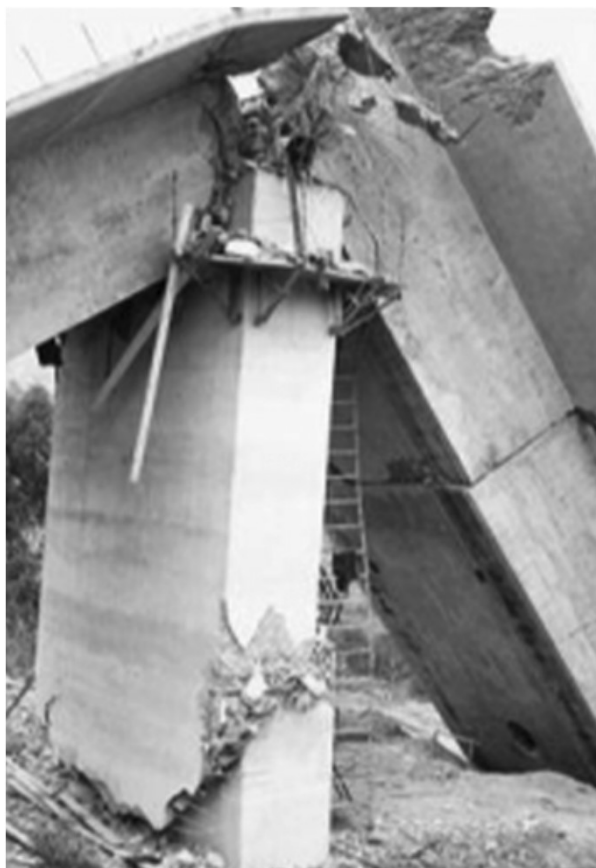
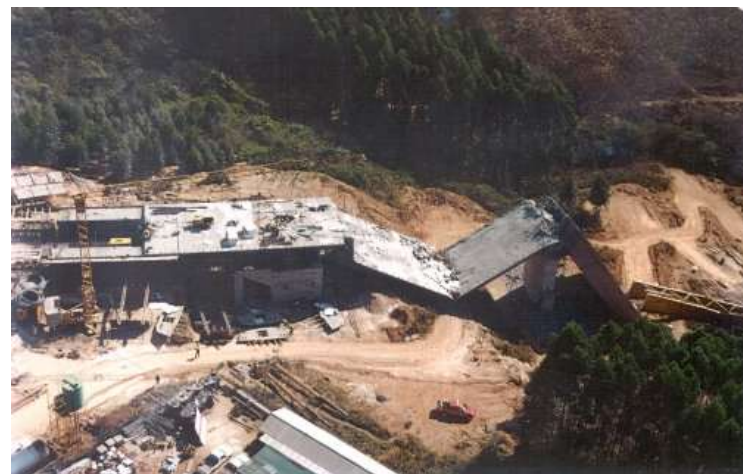
# Injaka bridge - Јужна Африка 1998.

Пуно ситних пропуста али изгледа да је пресудни фактор лоше димензионисана доња плоча сандука.

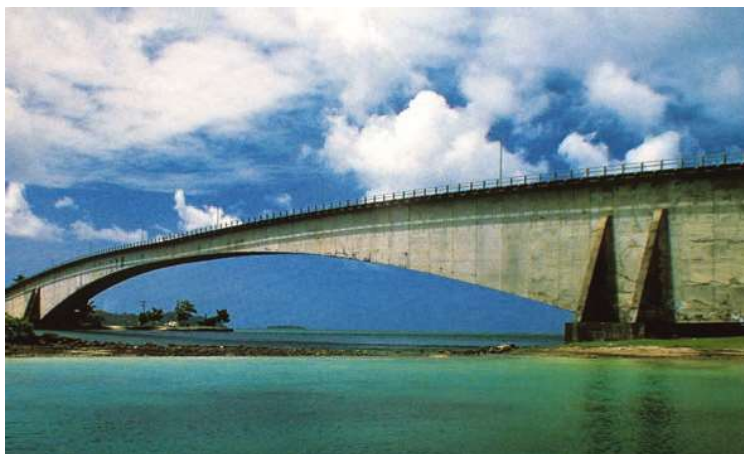
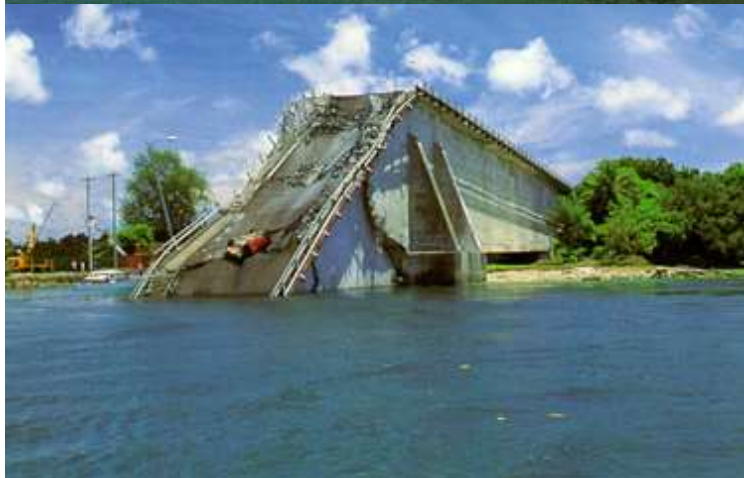
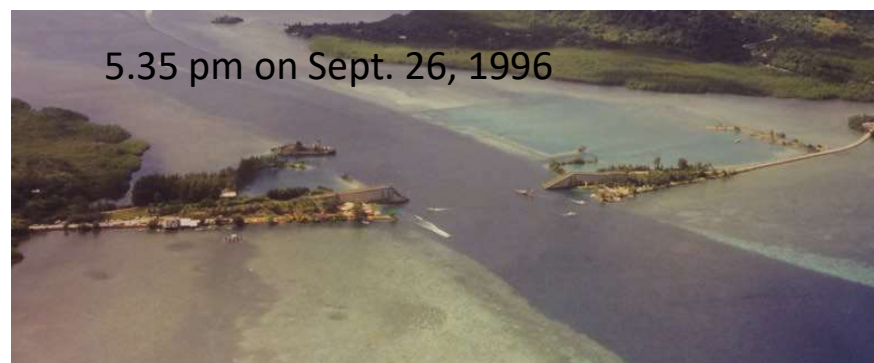
# Koror Babelhuap Bridge 1996.

| Угиб у средини распона (укључујући 0.21m надвишења) | |

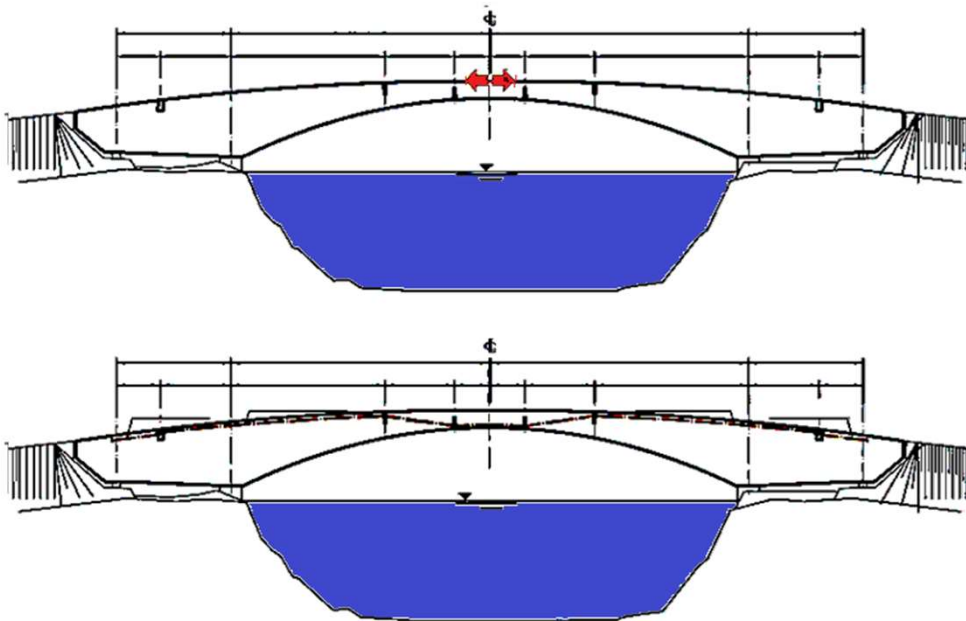
# Рехабилитација 1996 и могући узроци рушења

- Лом ребара услед смицања;
- Лоша припрема споја девијатора за ојачање;
- Оштећење коловозне плоче при замени асфалта;
- Екстремни притисак тла на опорце;
- Прерасподела пресечних сила услед течења након промене система;
- Хоризонтално померање стубова.

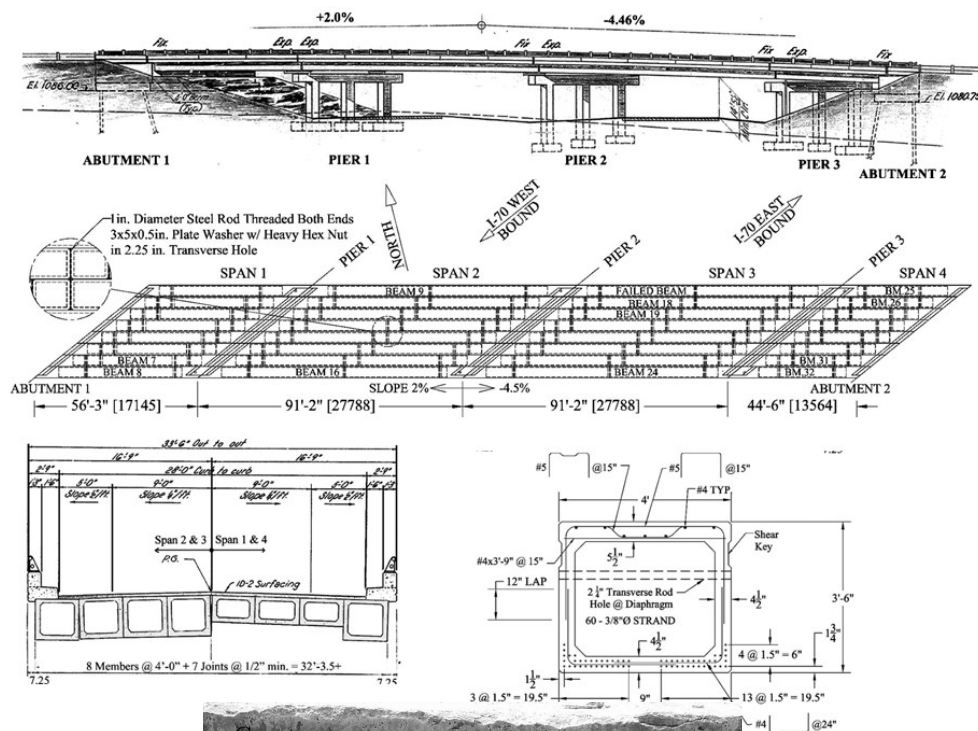
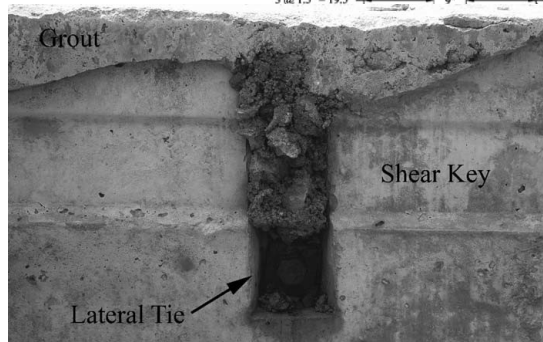
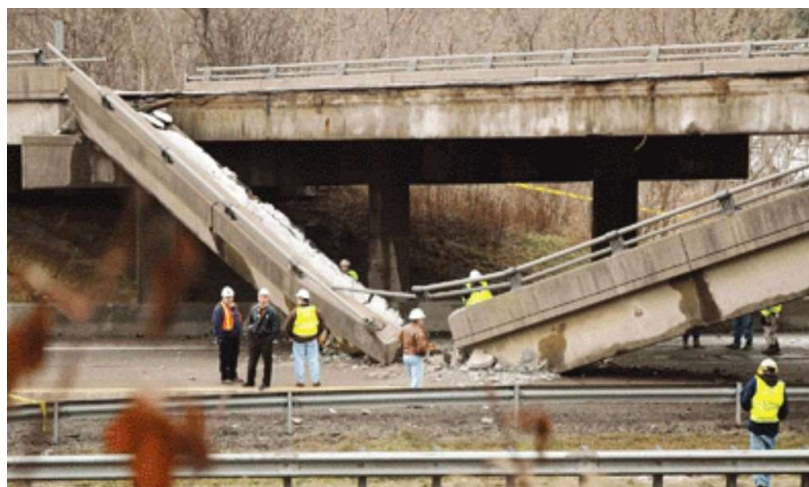
# I 70 Пенсилванија 2005.

- Кородирали попречни каблови.
- Лоше ињектирање.
- Мања дебљина ребара префабрикованих елемената.
- Редукована дебљина фланши префабрикованих елемената (86% потребне вредности)
- Положаји сливника

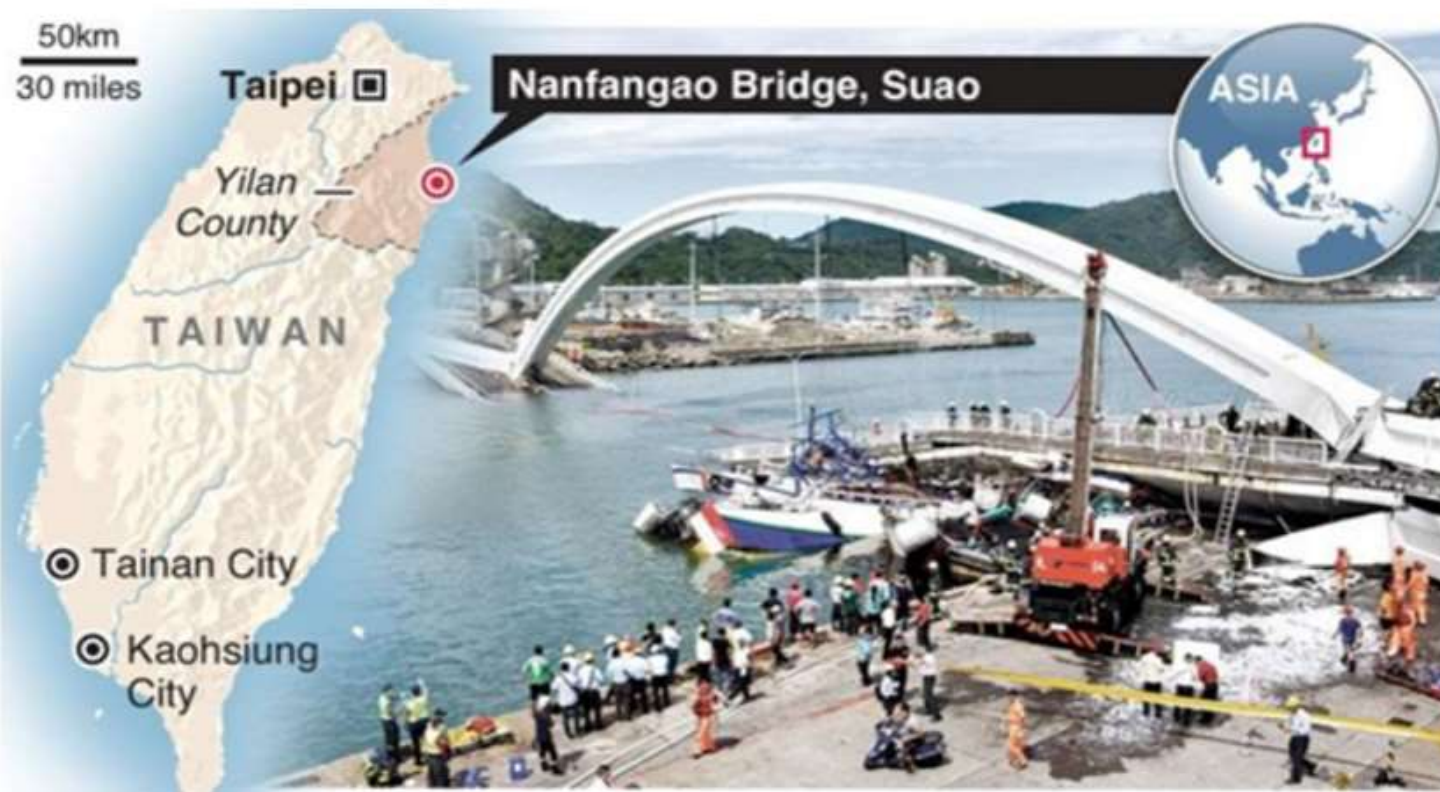
# Nanfang'ao Bridge

01.10. 2019. Иако је вече пре регистрован је тајфун са ударима ветра од 137km/h то није био узрок пада (иако изазива оптерећење замора и вибрација вешаљки) већ највероватније кородирале вешаљке што је последица немара у одржавању.
